VOLLES ROHR

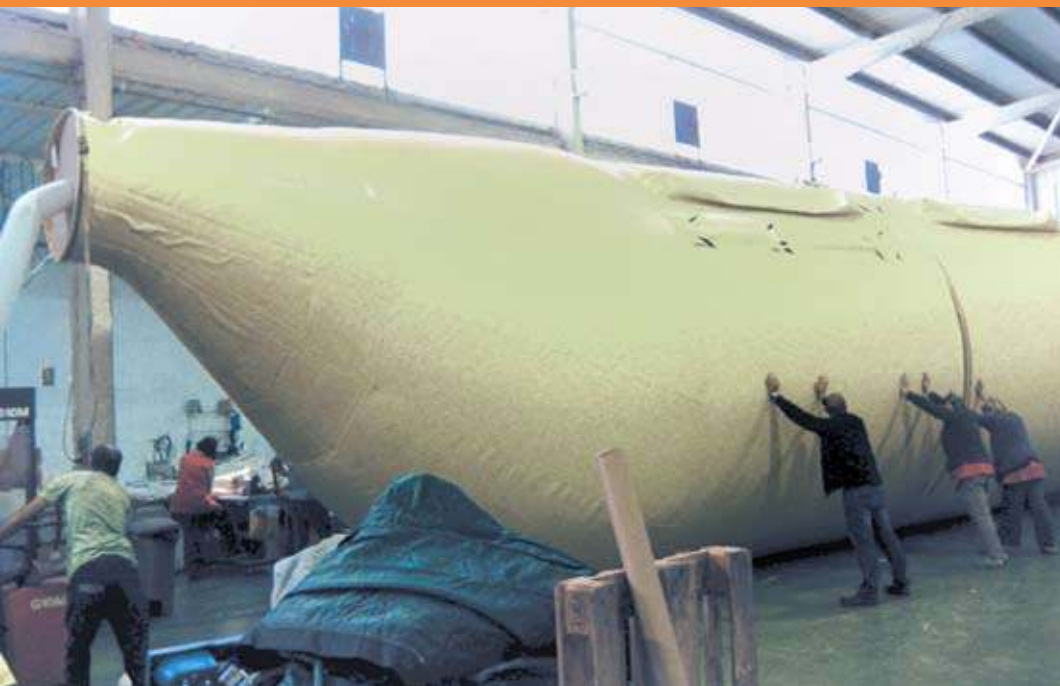
Die wahren Ausmasse des REFRESH-Wassersacks lassen sich erst an Land erkennen. Wenn das Behältnis im Wasser ist, bleibt der grösste Teil des Tanks unter der Wasseroberfläche verborgen.

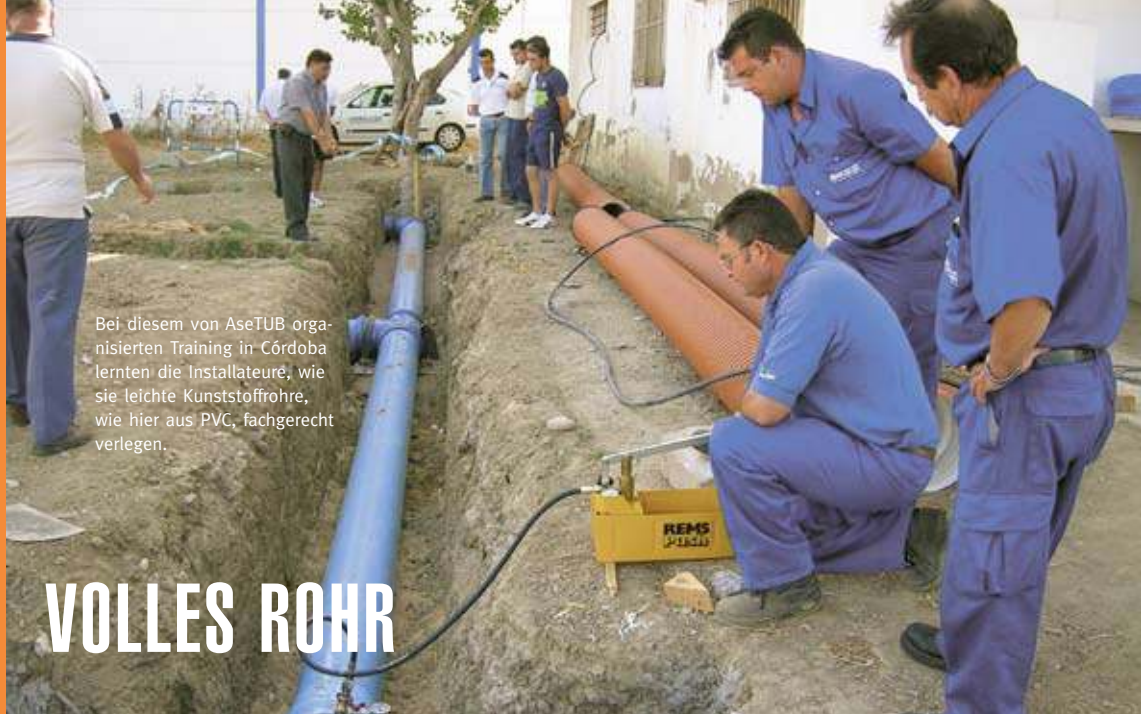
Bei diesem von AseTUB organisierten Training in Córdoba lernten die Installateure, wie sie leichte Kunststoffrohre, wie hier aus PVC, fachgerecht verlegen.

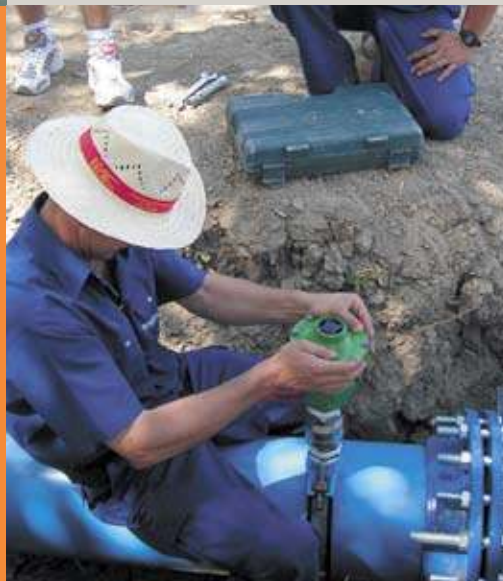
Installateur beim Anbringen eines Entlüftungsventils: Mit diesem wird die Luft aus dem PVC-Rohr abgelassen, um dann einen Drucktest durchführen zu können.
